Accordo di Programma Quadro "BAR1 - Piano  
di sviluppo e coesione della Città di Potenza" I  
Atto integrativo Delibera CIPE 88/2012

### LAVORI DI RIQUALIFICAZIONE RISTRUTTURAZIONE IMPIANTI SPORTIVI ALL'APERTO "ALTRI CAMPI"

Progetto esecutivo

Relazione tecnico-illustrativa

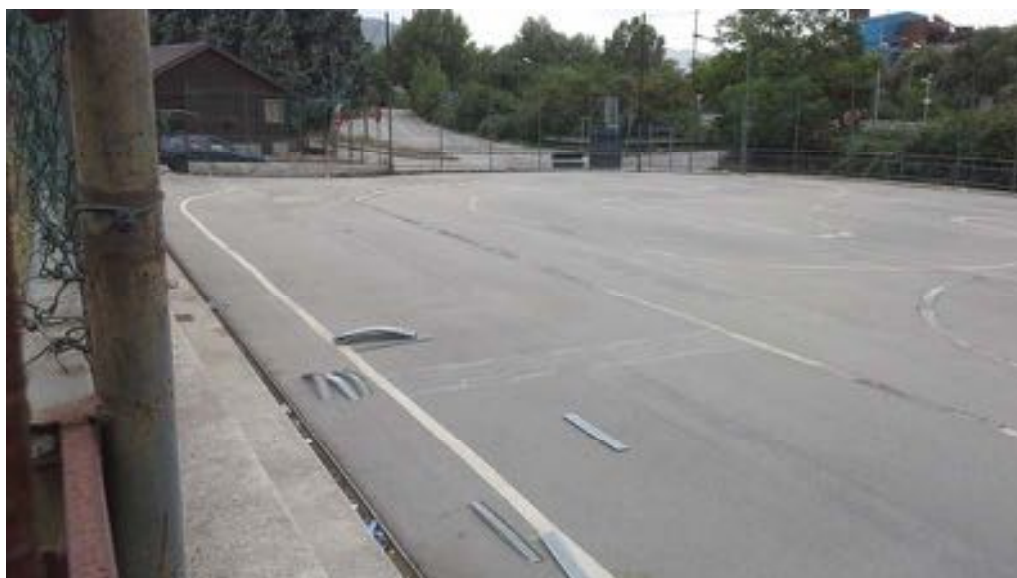
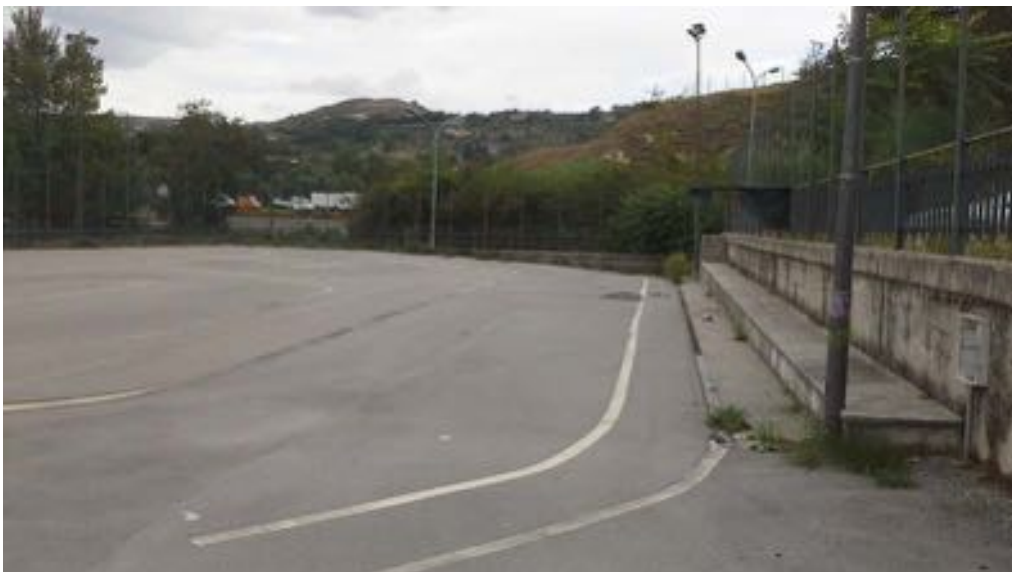
Documentazione fotografica

La struttura, opportunamente recintata con rete metallica, è dotata anche di un impianto di illuminazione che consente lo svolgimento di attività in notturna con luce artificiale, impianto composto da 4 torri-faro dislocate ai margini del campo . Il terreno risulta in asfalto bituminoso.

Il campo ha una superficie complessiva di circa 1.000 mq, riferita alla effettiva zona di attività.

Rifacimento conglomerato bituminoso, tracciatura campo e ripresa di intonaco su gradinata e muri perimetrali, pitturazione ringhiere.

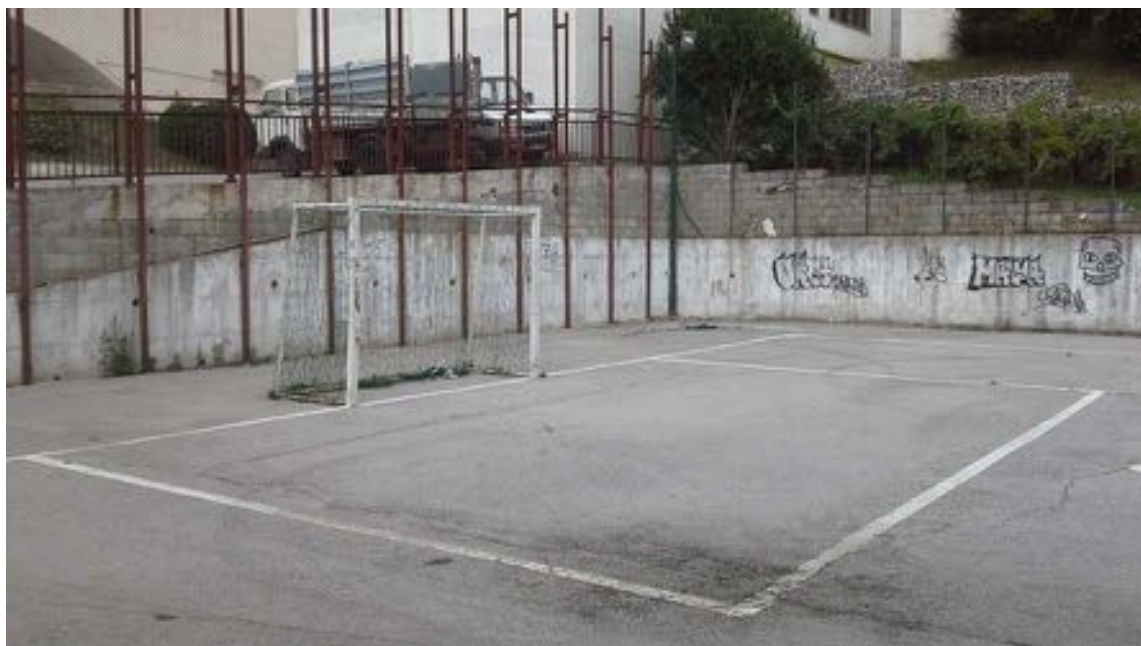
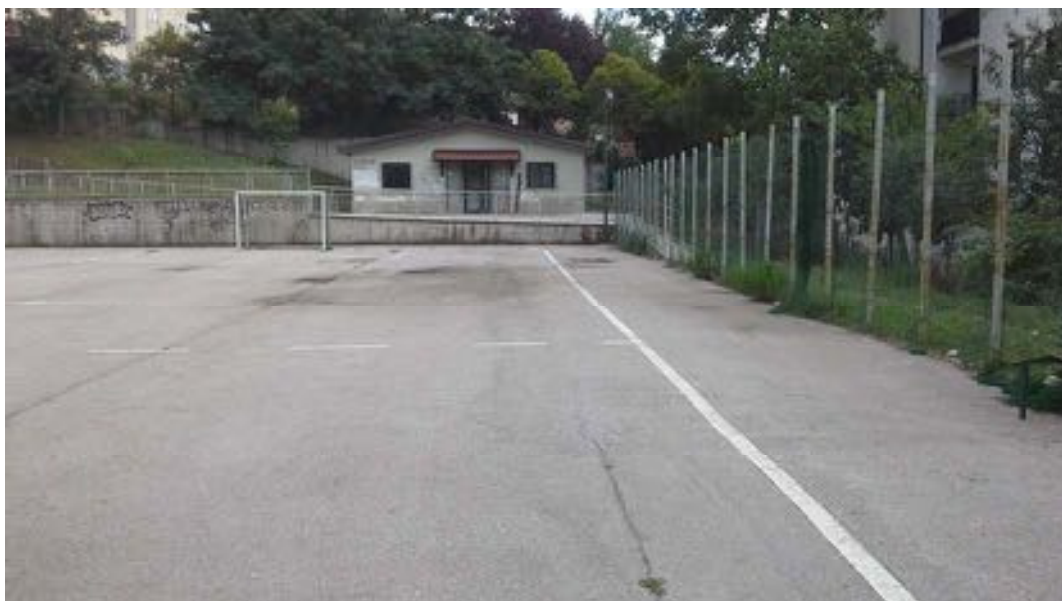
Documentazione fotografica

L'area che ospita la struttura è recintata ed è dotata di un accesso costituito da un cancello. La struttura, opportunamente recintata con rete metallica, è dotata anche di un impianto di illuminazione che consente lo svolgimento di attività in notturna con luce artificiale, impianto composto da 1 palo posto al centro del campo. Il terreno risulta in asfalto bituminoso. Il campo ha una superficie complessiva di circa 1.150 mq, riferita alla effettiva zona di attività.

Rifacimento conglomerato bituminoso e rete di recinzione, tracciatura campo.

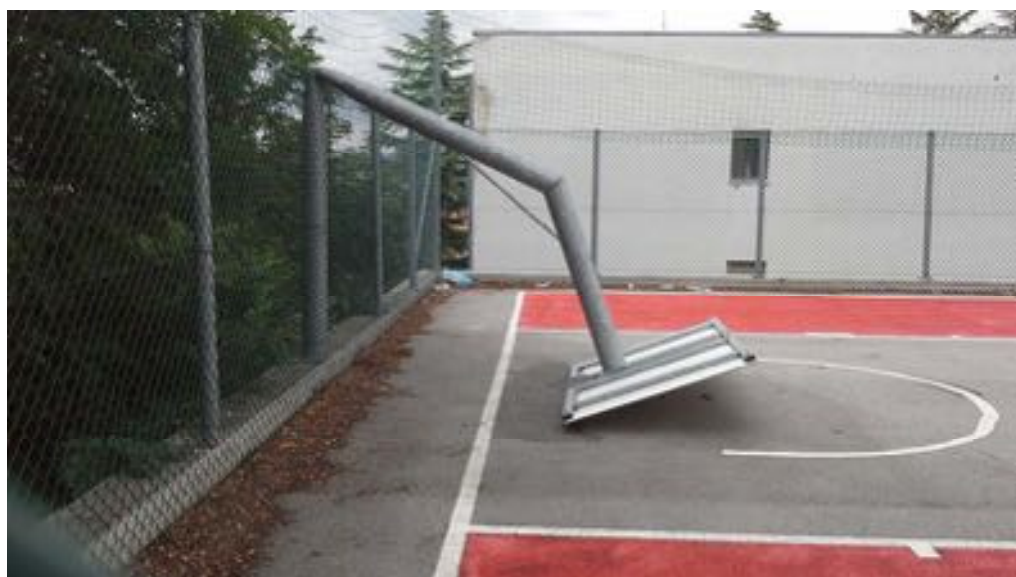
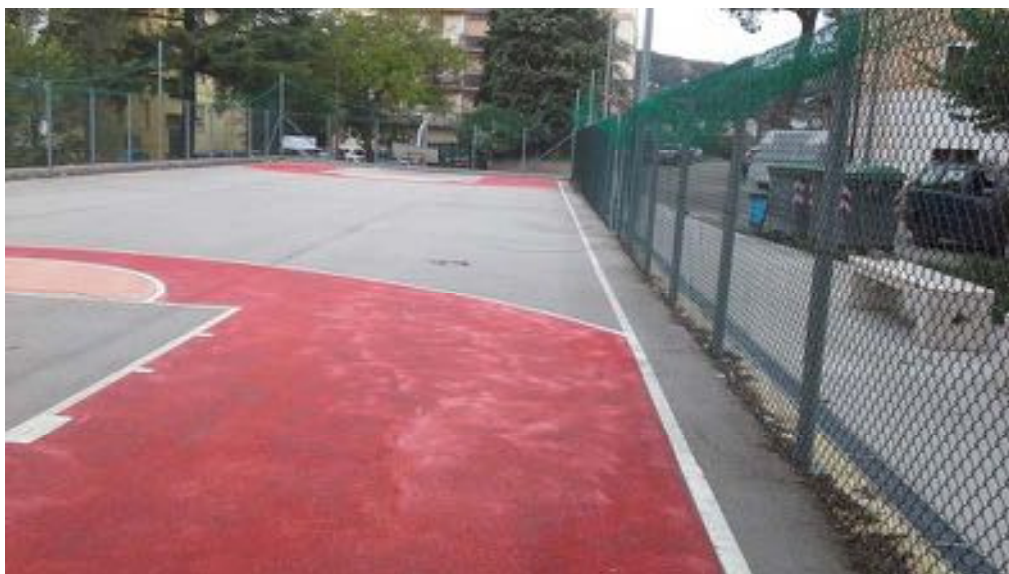
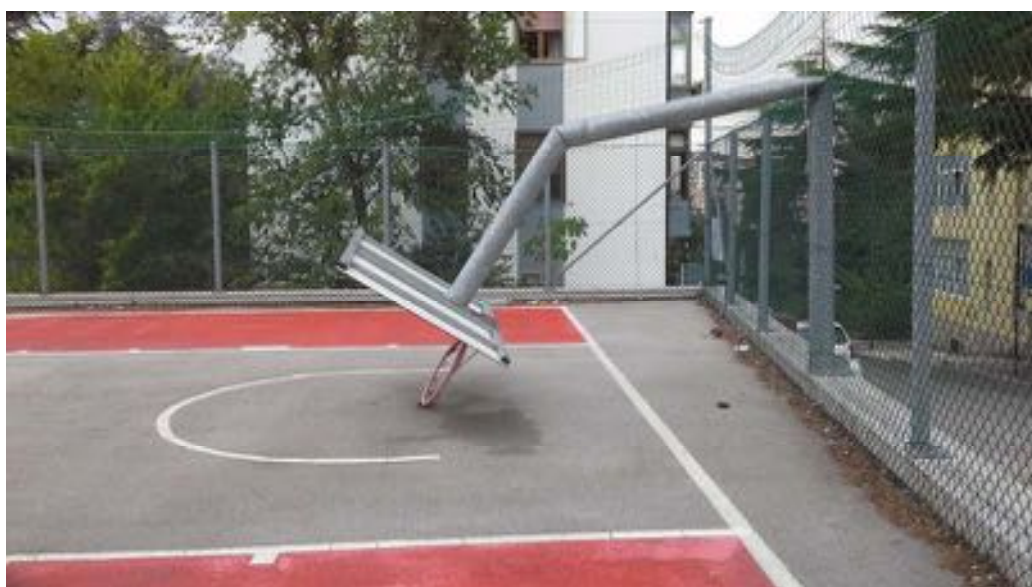
Documentazione fotografica

Il campo di "Via Campania" è ubicato nel quartiere SANTA MARIA in area a destinazione residenziale. La struttura, di nuova costruzione, è stata costruita su un'area sovrastante dei parcheggi interrati edificati ai sensi della Legge Tognoli, ed è utilizzata per attività di pallacanestro. Alcuni atti vandalici che hanno riguardato il "piegamento a terra dei canestri", e prodotto danni alla recinzione, hanno determinato l'attuale inutilizzo del campo.

Revisioni rete di recinzione, sostituzione intero impianto per il basket.

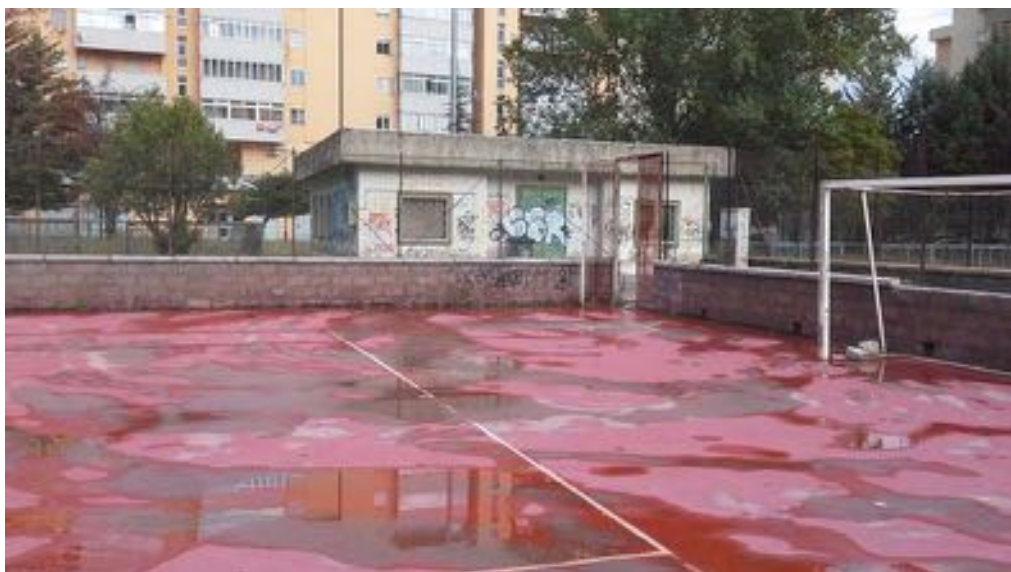
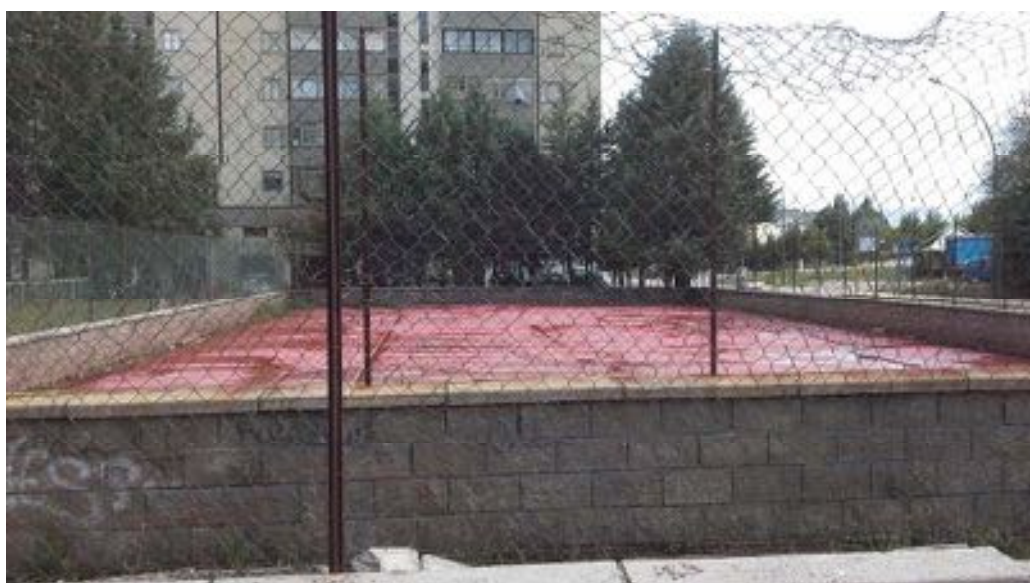
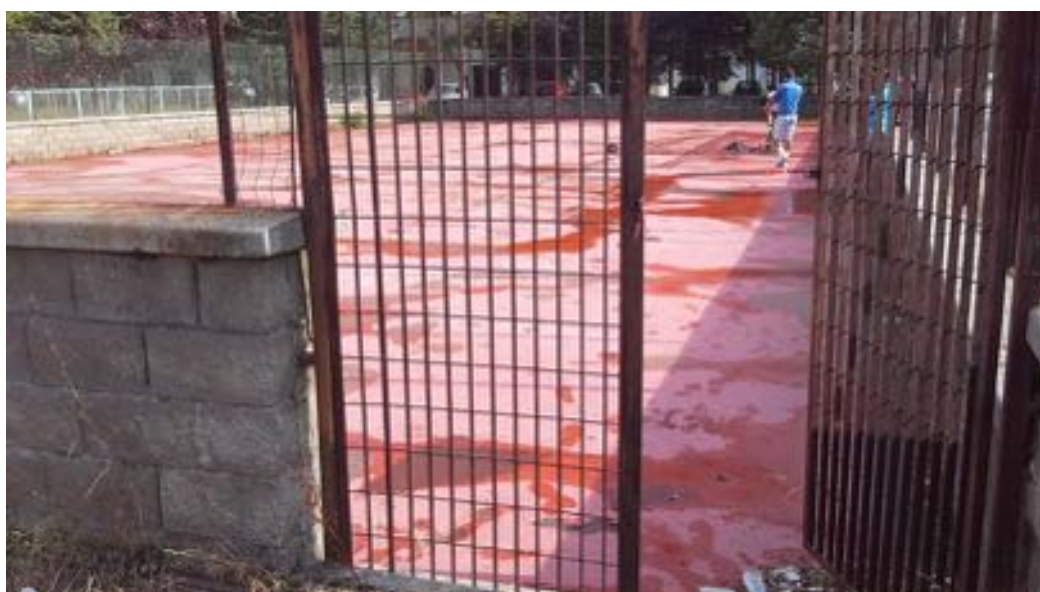
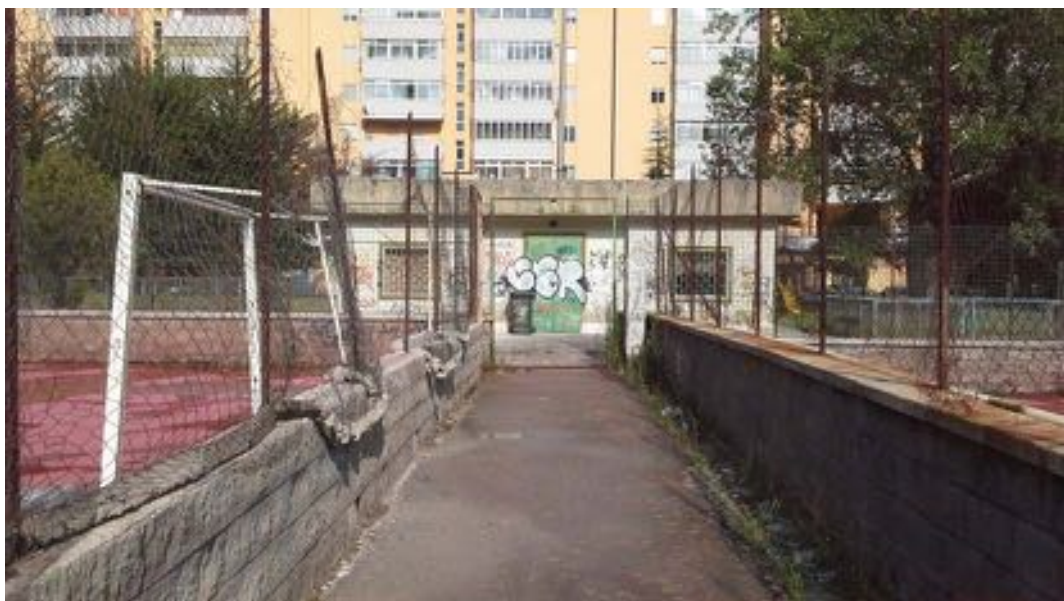
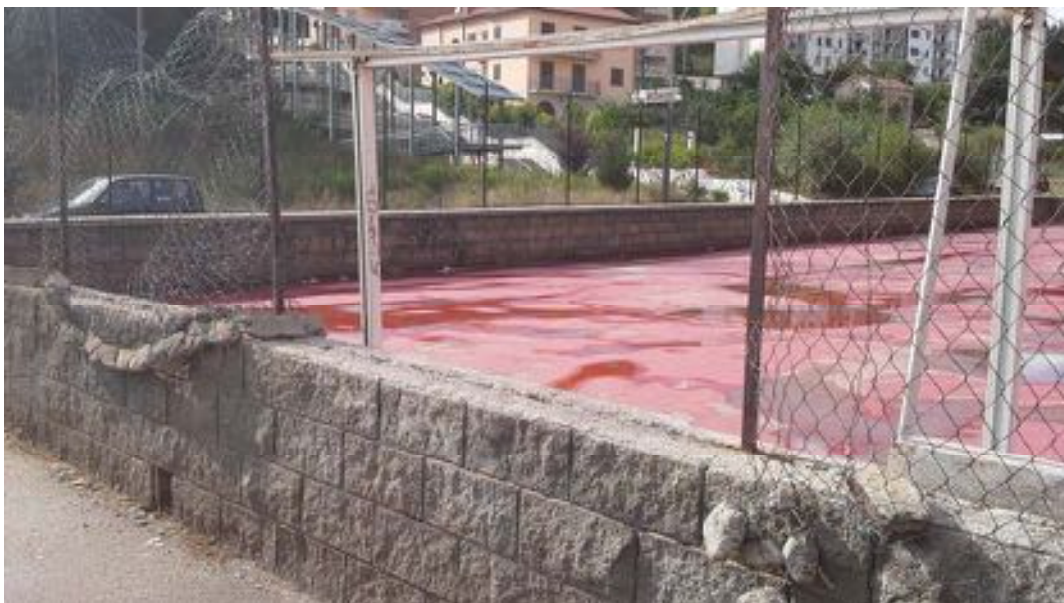
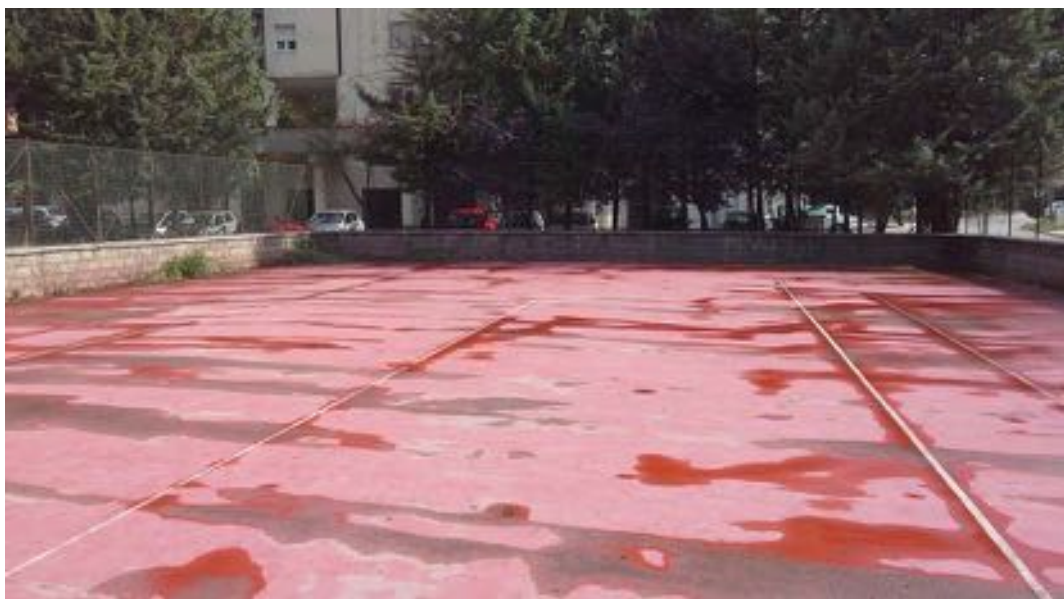
Documentazione fotografica

La struttura dei campi da tennis è opportunamente recintata con muretto e rete metallica e cancello di ingresso, ed è dotata anche di un impianto di illuminazione che consente lo svolgimento di attività in notturna con luce artificiale. I campi da tennis presentano una superficie complessiva di circa 700 mq ciascuno e sono in battuto di cemento.

Rifacimento della pavimentazione speciale sintetica e rete di recinzione, sostituzione cancelli, tracciatura campi per i due campi da tennis.

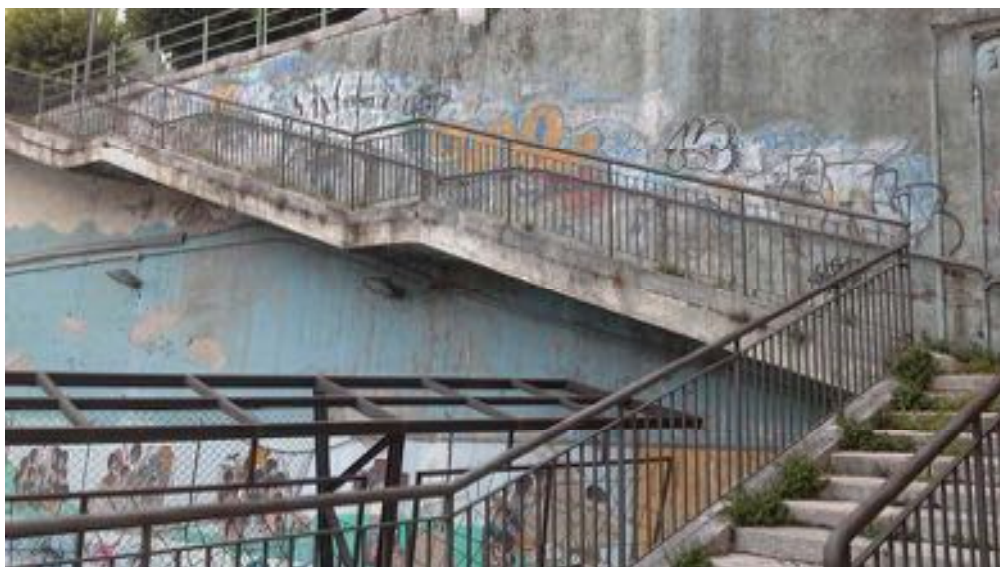
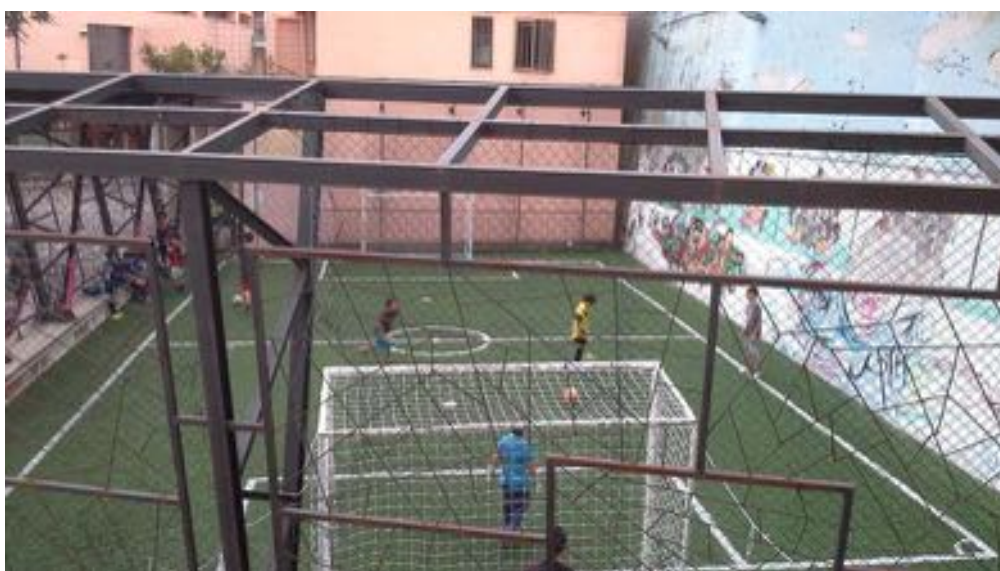
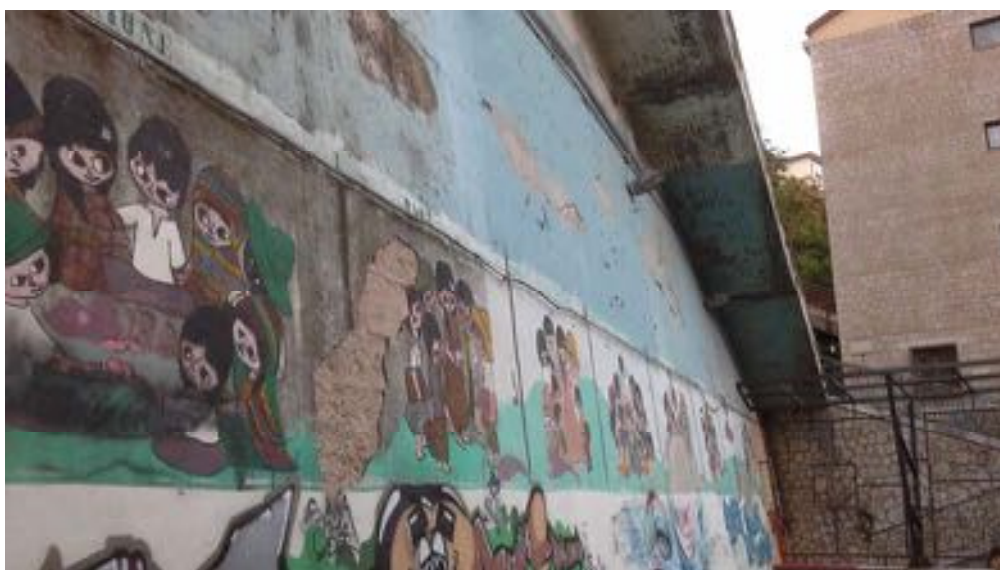
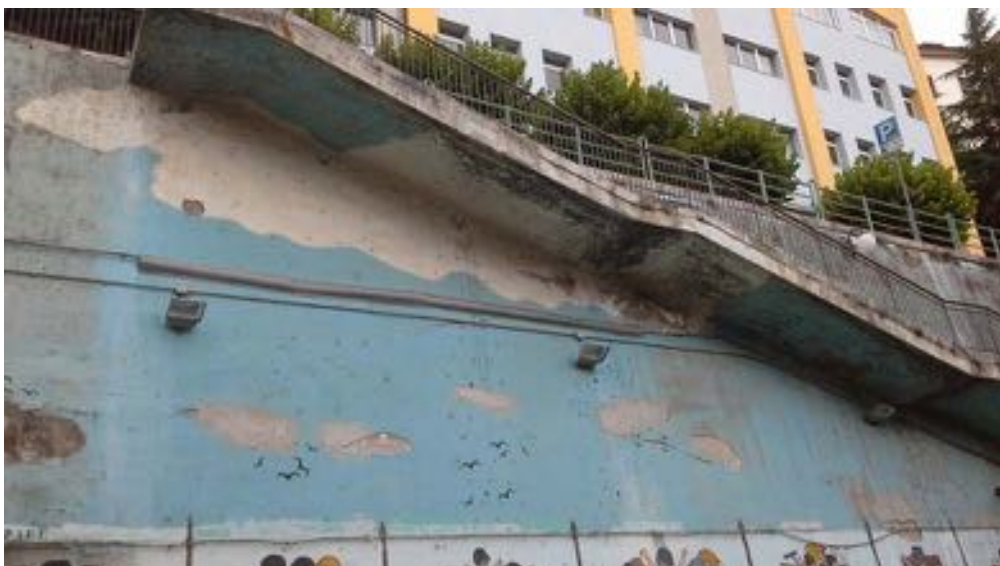
Documentazione fotografica

Il campetto della parrocchia di Sant'Anna è situato a fianco dell'omonima chiesa, nel cuore della città, da poco inaugurato, gli interventi riguarderanno il muro di Via Vespucci, prospiciente il campetto e la prospiciente gradinata che da detta strada porta alla sottostante Piazza Don Colucci e Viale Dante.

Lavori di rifacimento e risanamento del muro e della scalinata prospicienti il campo.

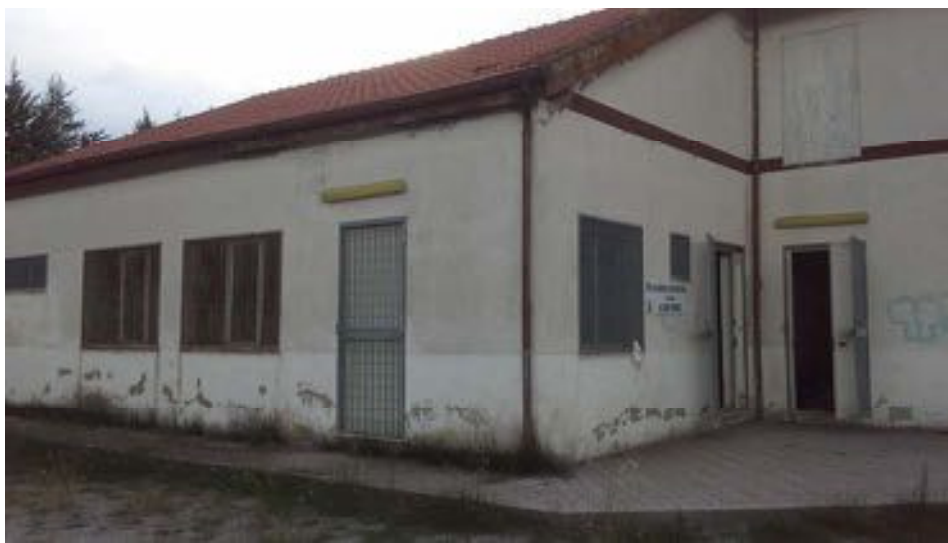
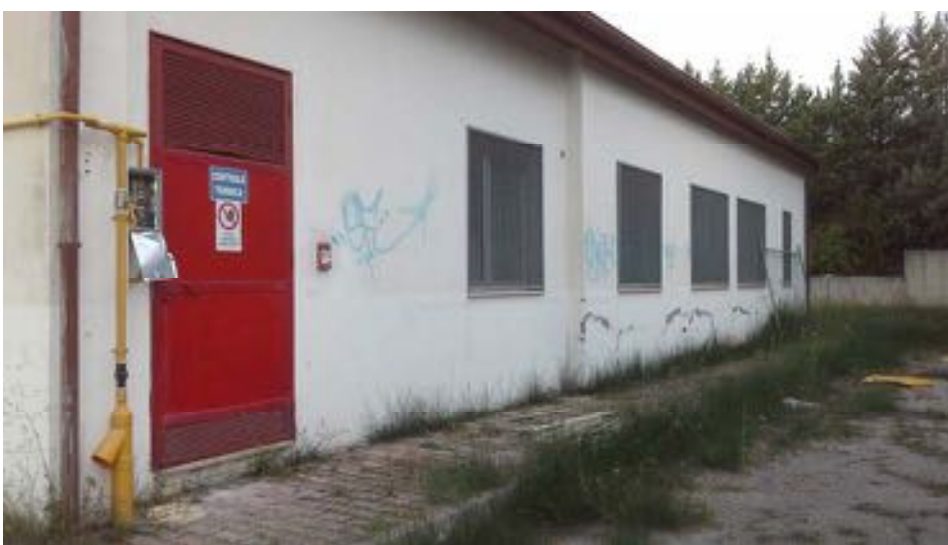
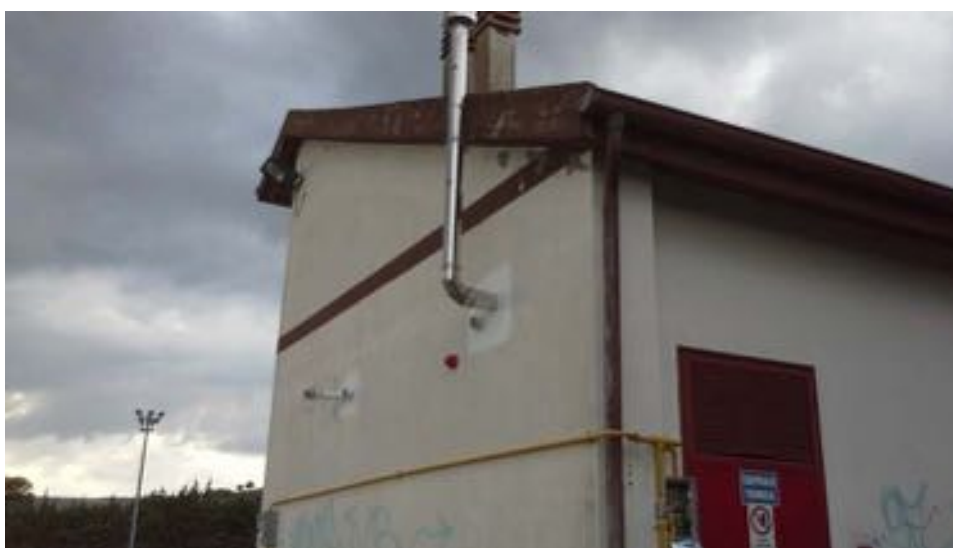
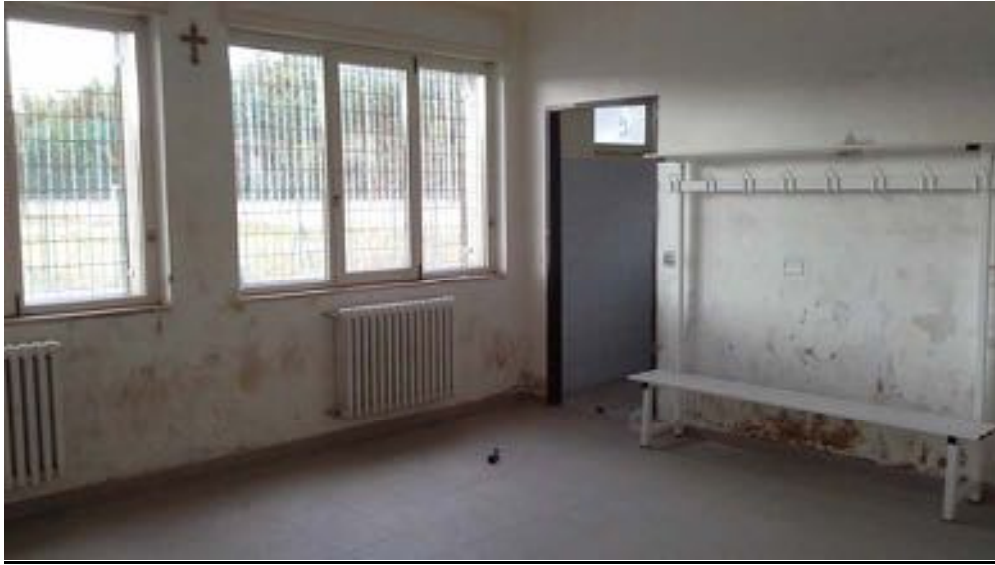
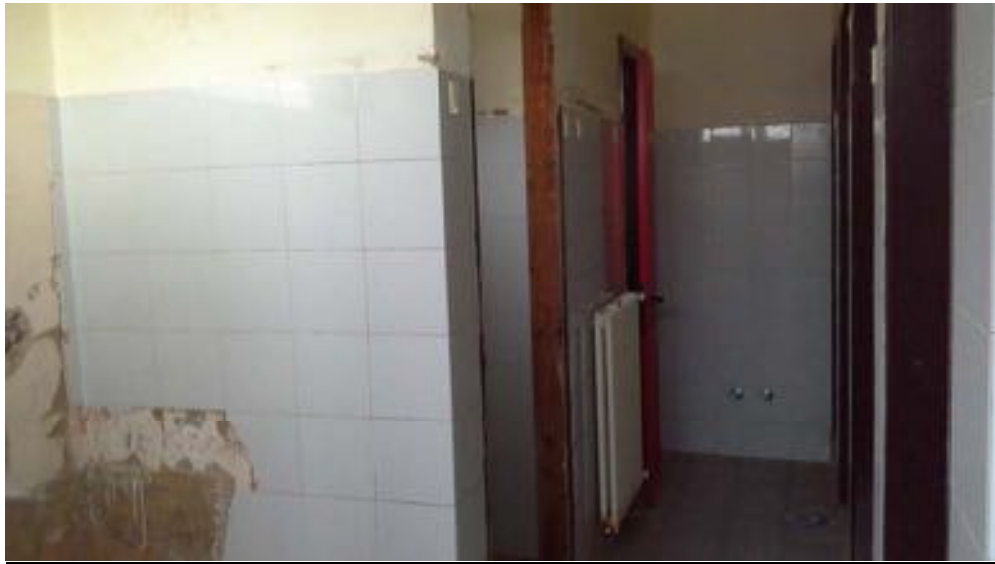
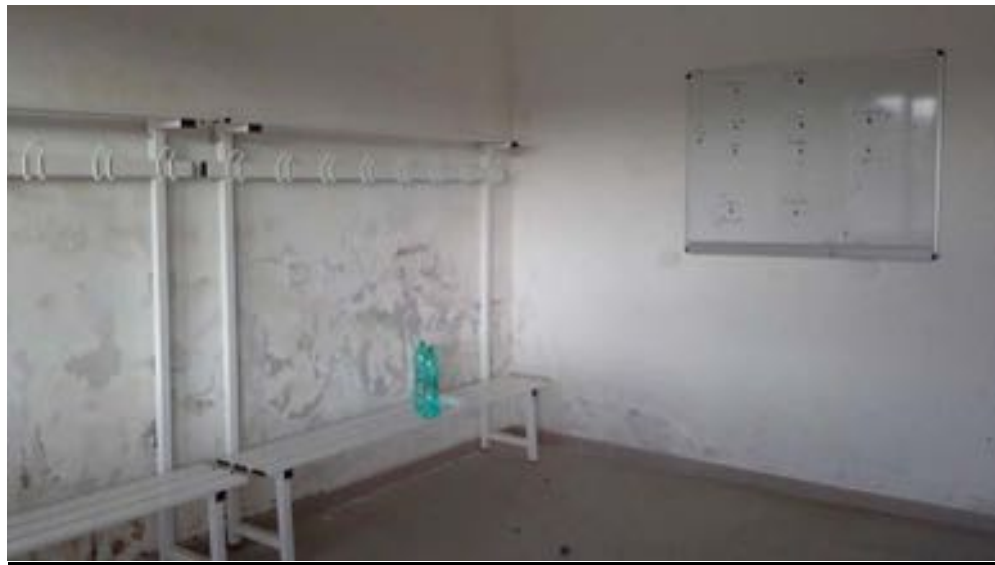
Documentazione fotografica

Il campo è in terra battuta, viene utilizzato dalle squadre di calcio delle categorie delle serie dilettanti, ad esso è annessa una struttura in c.a. destinata a spogliatoio, cui necessitano interventi di miglioramento ed adeguamento funzionale, inerenti la zona dei bagni e dei due spogliatoi principali.

Il complesso risulta recintato con rete metallica e cancello in ferro per accesso all'area, è dotato di un impianto di illuminazione che consente lo svolgimento di attività in notturna con luce artificiale.

Lavori di ristrutturazione interna ed esterna agli spogliatoi.

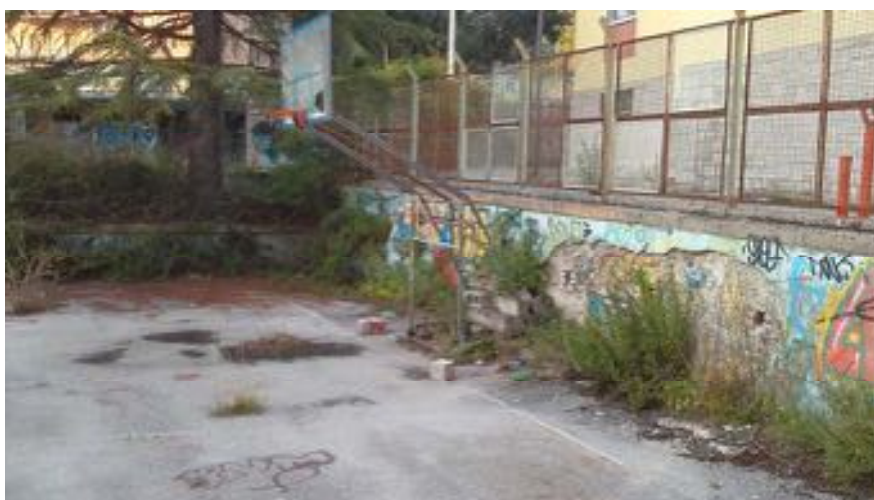
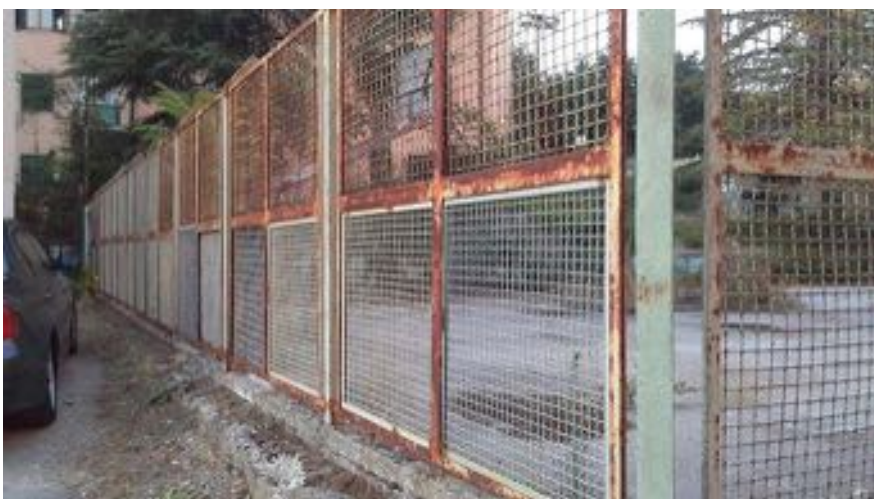
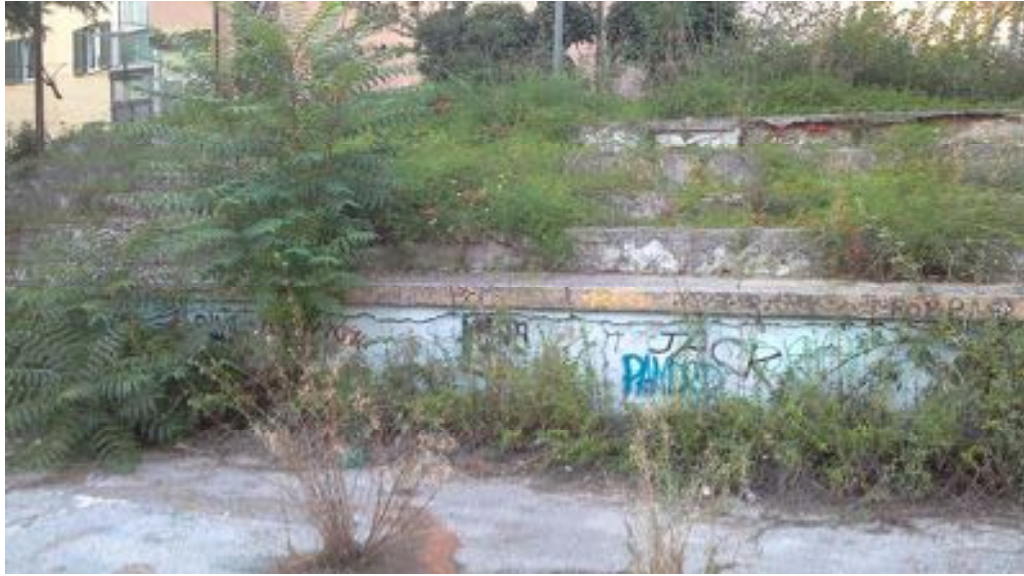
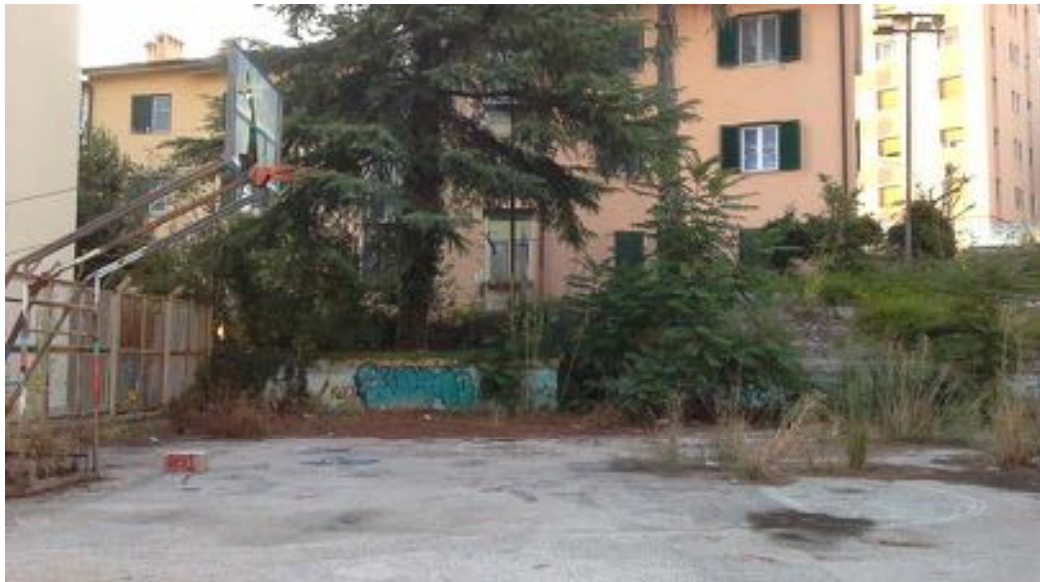
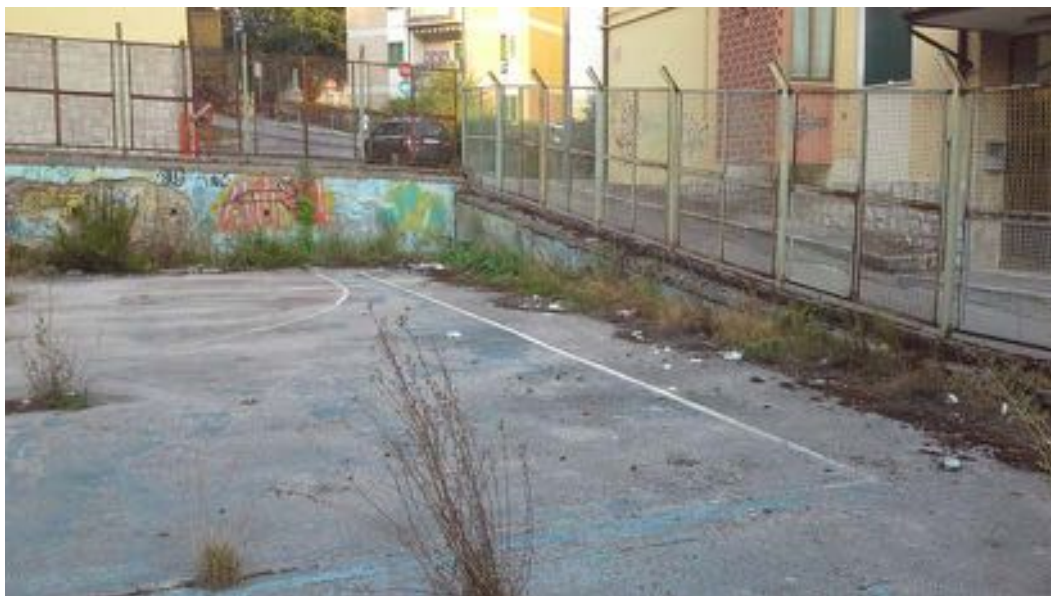
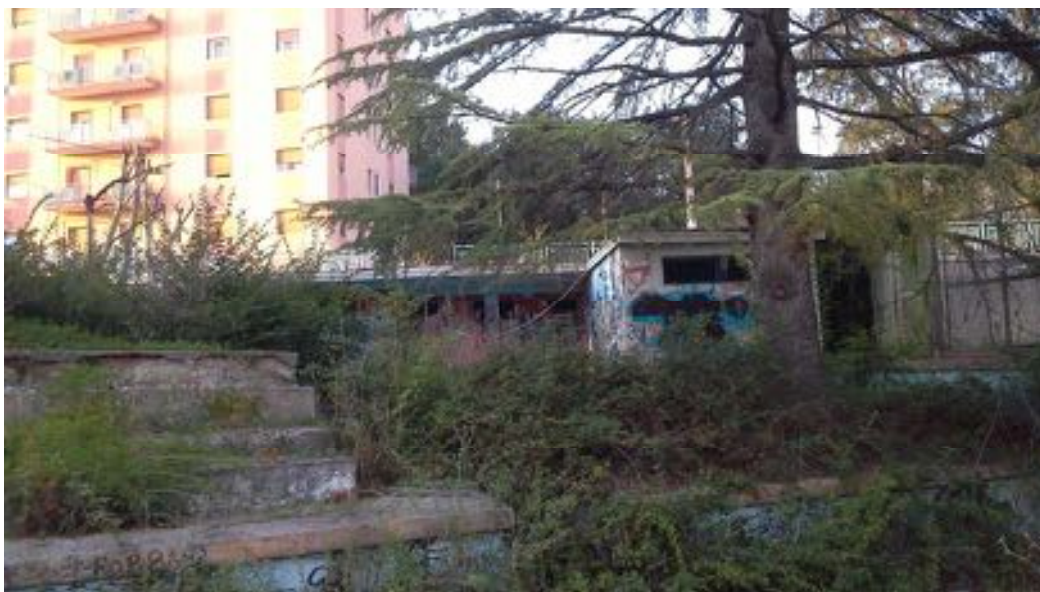
Documentazione fotografica

Il campo di "Via Salerno" è ubicato nel popoloso quartiere di rione Risorgimento, attualmente la struttura, che in passato è stata utilizzata per il tennis e per la pallacanestro, versa in uno stato di totale abbandono e degrado. L'impianto è recintato con reti metalliche ed apposito cancello, in esso sono presenti il campo di gioco in asfalto bituminoso in pessimo stato, una tribuna a gradoni in cemento armato, e gli spogliatoi ubicati sul lato che dà su Via Angilla Vecchia. Lo stato di abbandono e degrado in cui versa stride con il contesto urbano circostante in buone condizioni di manutenzione. Il campo presenta attualmente ha una superficie complessiva di circa 700 mq, riferita alla effettiva zona di attività.

In questa fase gli interventi sono finalizzati al riutilizzo ed alla fruibilità del campo, che avrà un uso polivalente -calcetto e basket-. Per quanto concerne la recinzione, i muri e la tribuna si sono previste una carteggiatura e abrasivatura per uniformare i fondi, poi un lavaggio sgrassante con diluente, un passaggio di pittura antiruggine e di rifinitura per esterno sulle opere metalliche. Poi si è preventivata la sostituzione di parti ammalorate, la rimozione della recinzione esistente con rifacimento di una nuova recinzione, la fornitura e posa in opera di pali di altezza  $h=5m$  per la rete parapalloni che sarà montata, la ripresa dei cordoli esistenti della recinzione compresi le casseformi e le eventuali armature. Infine si è previsto il risanamento del muro di contenimento del lato destro, il risanamento della tribuna spettatori e dei muri laterali di contenimento della tribuna stessa attraverso la rimozione del cls ammalorato, la pulitura del ferro, il ripristino con malta fibrorinforzata e una intonacatura.

Per ciò che concerne il campo invece, si opererà il disfacimento della pavimentazione di conglomerato bituminoso per uno strato di  $h=20cm$  effettuando di seguito uno scavo di sbancamento per una altezza di  $h=30cm$  con conseguente trasporto e conferimento a discarica. Poi la compattazione del piano, la realizzazione di un vespaio di pietrame con misto granulare stabilizzato con legante naturale, un sottofondo in conglomerato bituminoso e la

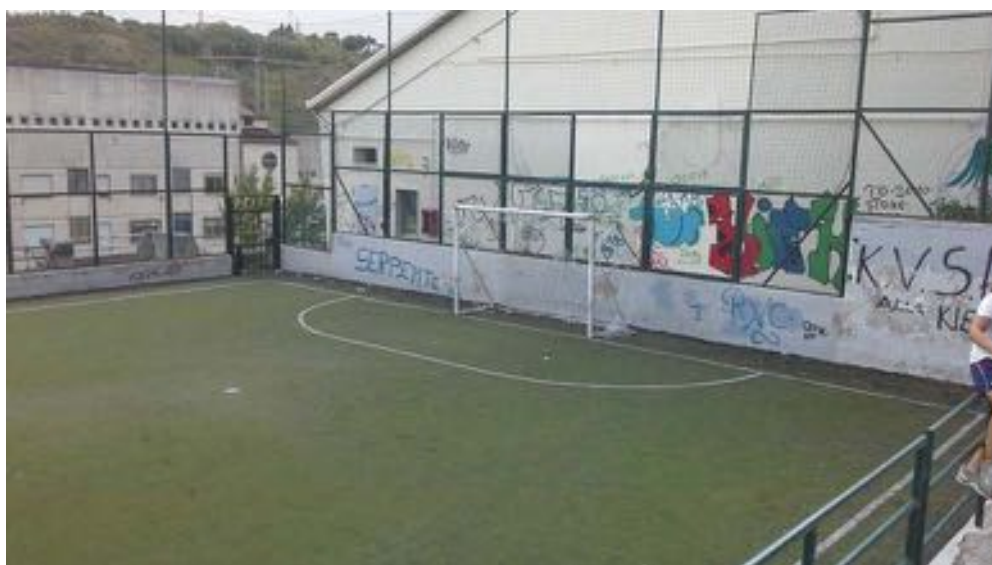
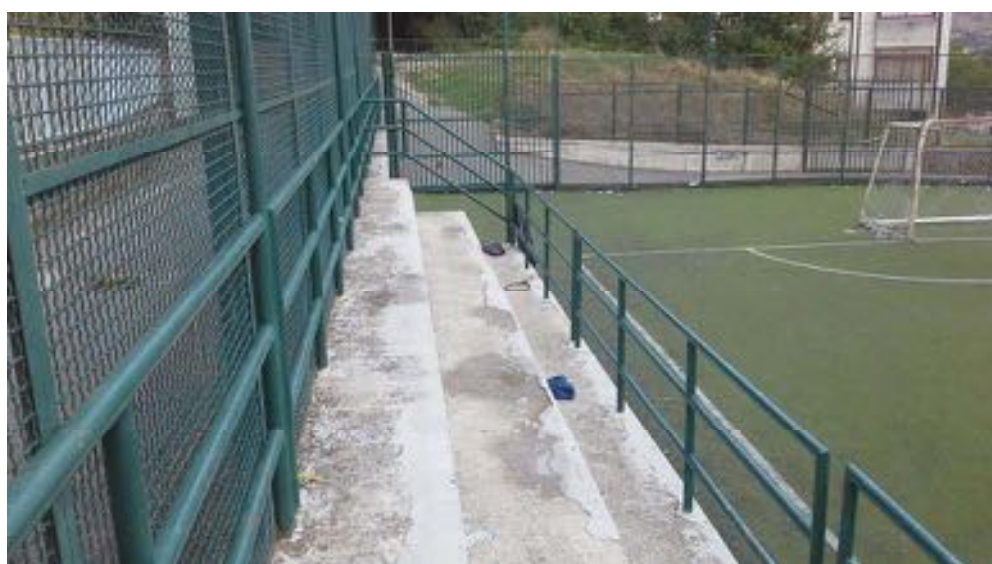
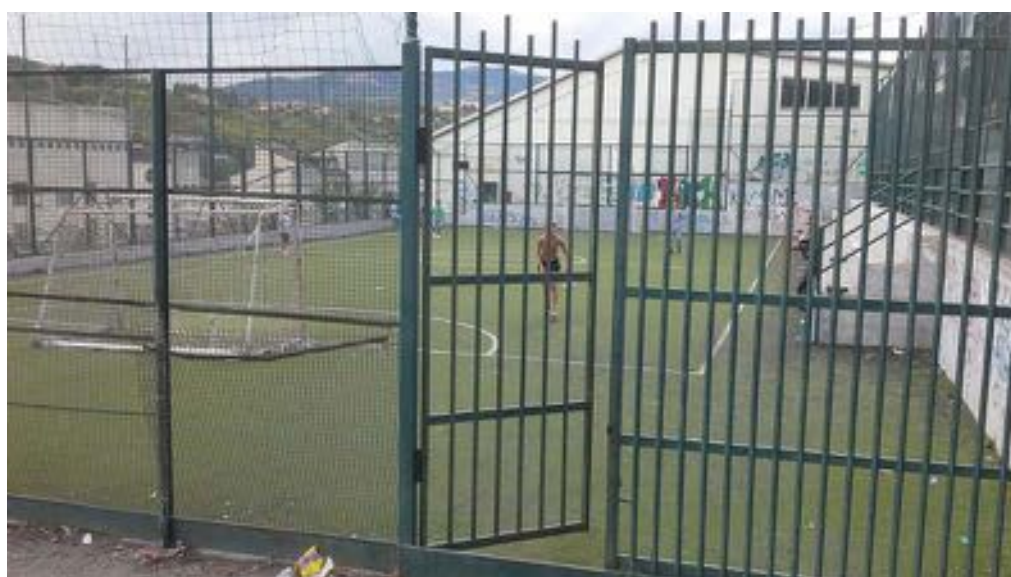
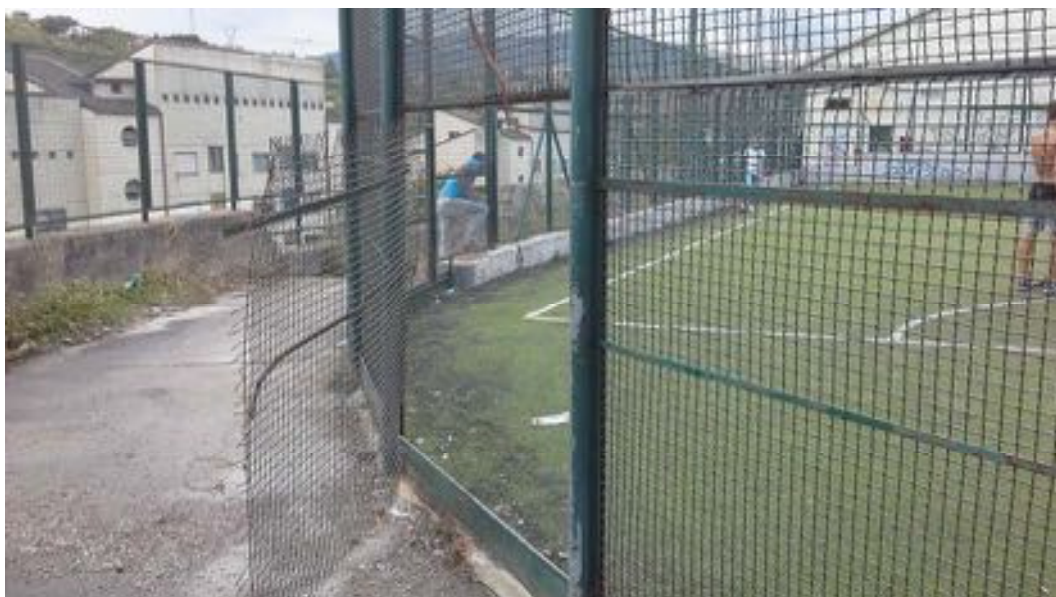
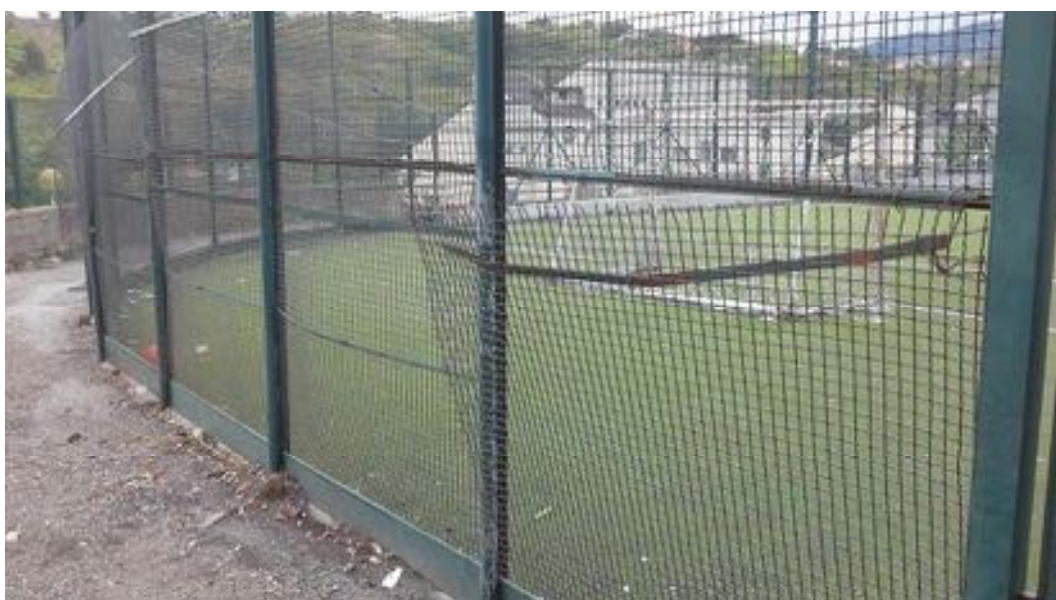
Documentazione fotografica

Il campo di “Via Ionio” è ubicato nel popoloso quartiere di Rione Cocuzzo, attualmente la struttura è utilizzata per il calcetto, e versa in un buono stato di manutenzione. L'impianto, che è recintato con reti metalliche ed apposito cancello, è costituito da una piccola tribuna a gradoni in cemento armato, il campo di gioco risulta in erbetta sintetica. La struttura, al momento è utilizzata per le attività sportive del quartiere. Il complesso, è ben inserito nel contesto urbano circostante, e risulta in buone condizioni di manutenzione.

I lavori da eseguire prevedono la revisione e la sistemazione della recinzione, la pitturazione dei muri perimetrali, la ripresa dell'intonaco sulla gradinata e la relativa pitturazione. Inoltre si è prevista la revisione e la sostituzione degli organi illuminanti sul palo esistente e la posa in opera di nuovo palo di illuminazione compreso di organi illuminanti. Infine la sostituzione delle attuali porte con una coppia di porte da calcio a 5 in lega leggera.
