Accordo di Programma Quadro "BAR1 - Piano  
di sviluppo e coesione della Città di Potenza" I  
Atto integrativo Delibera CIPE 88/2012

### LAVORI DI RIQUALIFICAZIONE RISTRUTTURAZIONE IMPIANTI SPORTIVI ALL'APERTO "ALTRI CAMPI"

Progetto esecutivo

Relazione tecnico-illustrativa

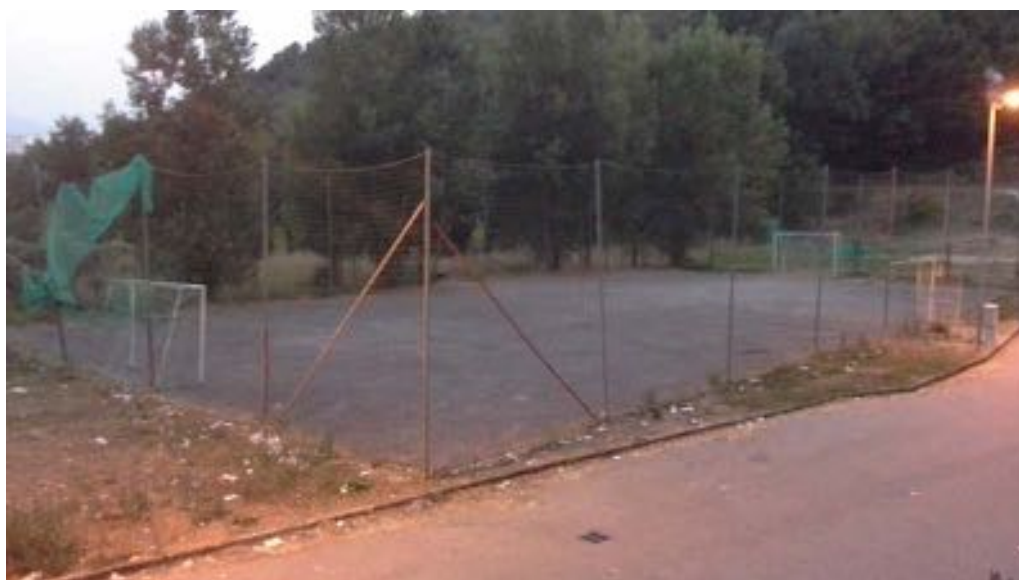
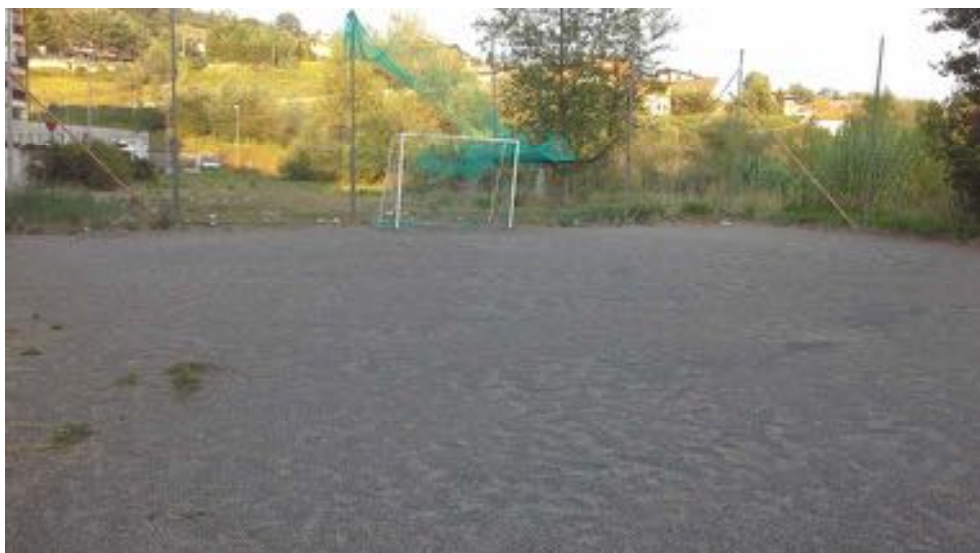
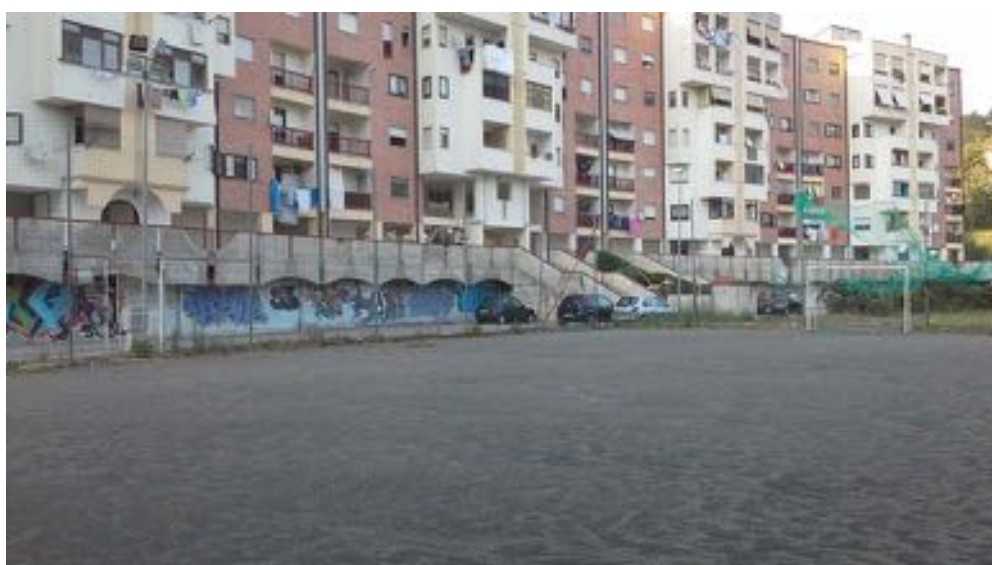
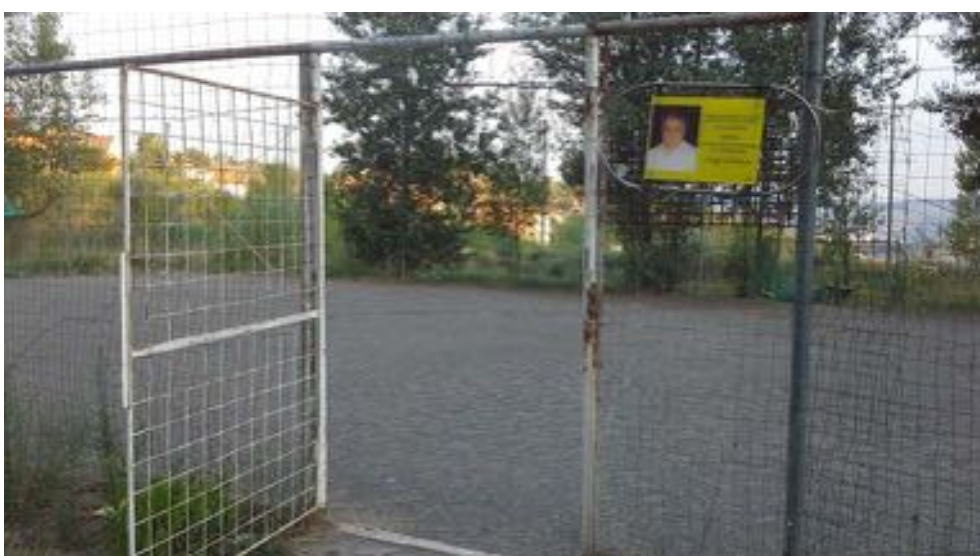
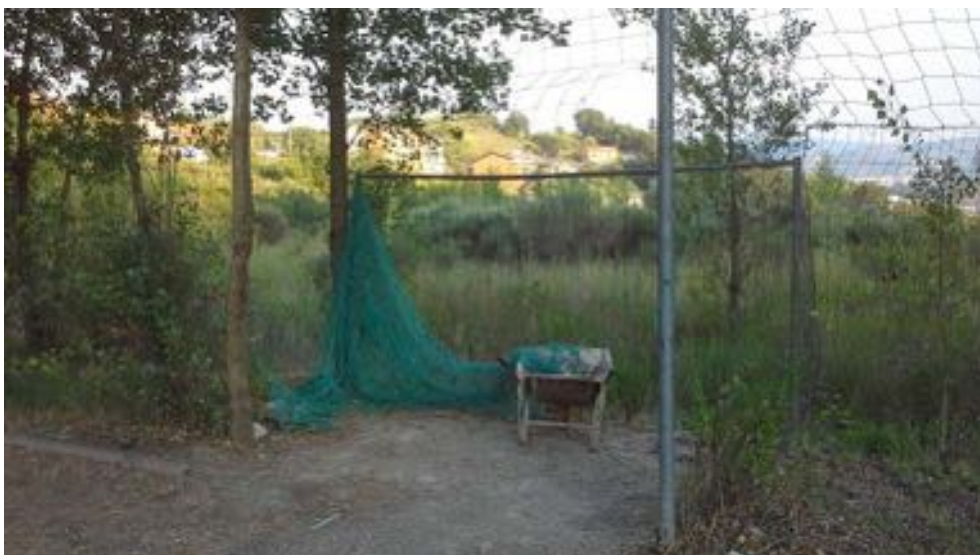
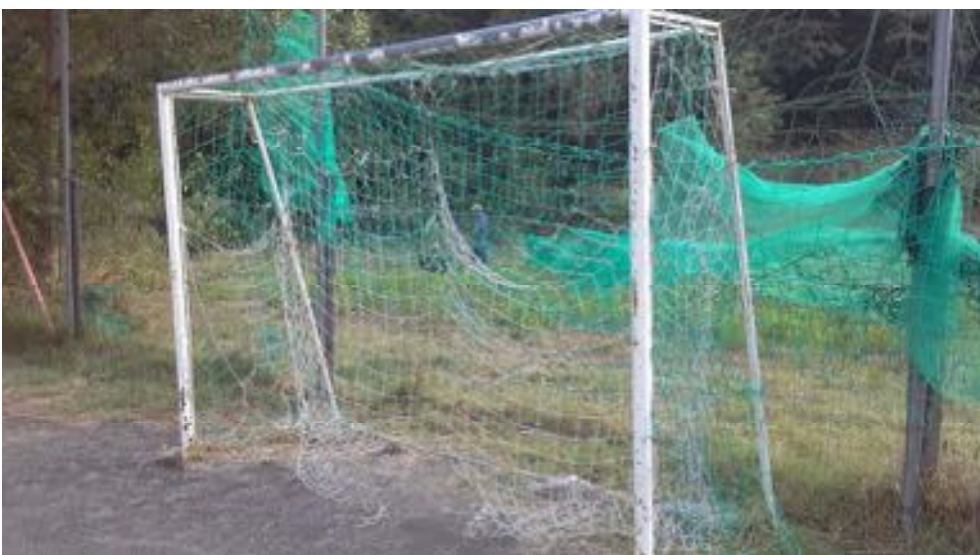
Documentazione fotografica

Il campo “Gigi Chiriaco” è ubicato nel popoloso quartiere di Macchia Romana, in particolare a margine del parco “Elisa Claps”. Il campo in terra battuta, ha due porte di calcetto, è dotato di recinzione, una rete metallica alta e due cancelletti di ingresso, il tutto però in precarie condizioni di conservazione. Lo stesso terreno di gioco in terra battuta dopo anni di assenza di manutenzione, non presenta linee di tracciatura ed è al quanto sconnesso. Il struttura è ben inserita nel contesto urbano circostante e viene costantemente utilizzata.

Gli interventi sono finalizzati al miglior riutilizzo e fruibilità del campo, che avrà un uso esclusivo per il calcetto. Sono state previste opere che riguardano in particolare la movimentazione della superficie e conseguente livellatura del terreno e la tracciatura fissa dello stesso. Inoltre si è prevista la revisione e sistemazione della rete parapalloni, la sostituzione della rete metallica e delle porte di ingresso, la sostituzione delle attuali porte con una coppia di porte da calcio a 5 in lega leggera, la revisione e la eventuale sostituzione degli organi illuminanti.
